BITÁCORA DE OBRA

"Rehabilitación de red de agua potable y reposición de banquetas en la calle Abasolo en el municipio de Sayula, Jalisco."

SAY-OP/AD/07/2021

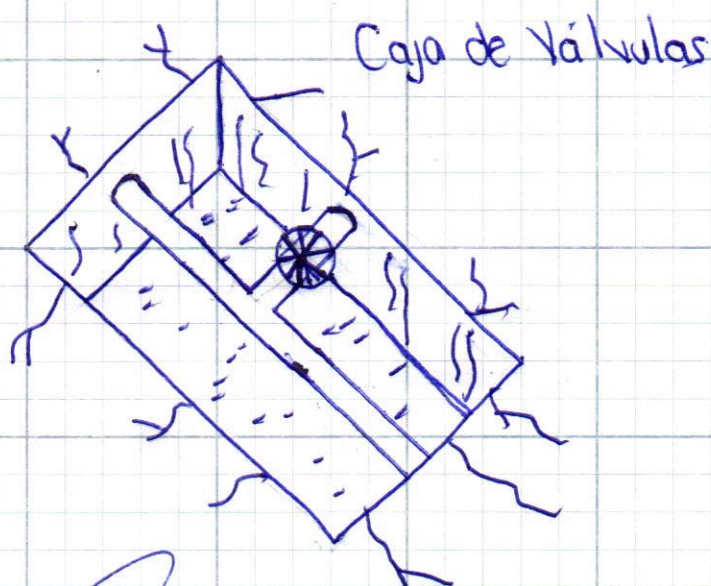
Queda asentado en esta bitácora al día en curso que se construyeron las tomas domiciliarias para el agua potable mediante abrazaderas de 3", comenzando ahora con la construcción de caja de válvulas de $750 \times 100 \times 100$ cm, colocación de TEE de 3", la válvula compuerta de 3" y la tapa Fo. Fo. para la caja de válvulas

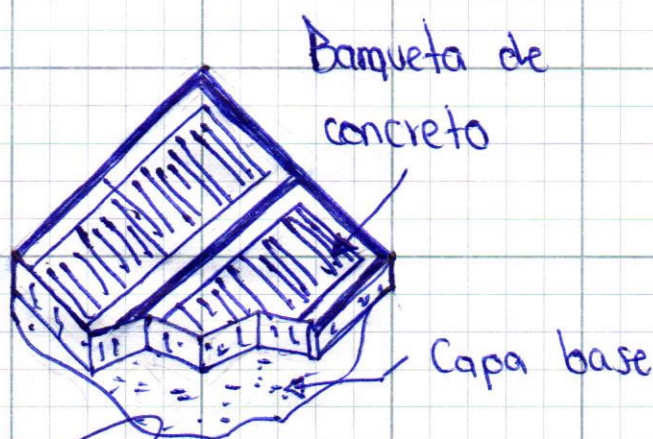
Asentando en esta bitácora al día en curso, quedan las actividades de la formación de la capa base con material de banco en espesor de 20 cm al 90% de compactación y la banqueteta de 8 cm de espesor de concreto premezclado $f'c = 150 \text{ Kg/cm}^2$. Terminado esto se prosiguió a hacer la limpieza general de la obra y se da por terminada la obra "Rehabilitación de red de agua potable y reposición de banquetas en calle Abasolo en el municipio de Sayula, Jalisco.
